# 旧犬吠埼霧信号所霧笛舎に使用された鋼材について

## THE PRODUCER AND MEASUREMENT OF THE STEEL PARTS OF THE FOGHORN BUILDING OF INUBOUSAKI LIGHTHOUSE

The foghorn building in Inubousaki which was all made of steel was built in 1910. It is ambiguous that the steel used for this building was domestic or imported from Europe, because it was made in incunabula of steel production in Japan (the Imperial Steel Works (Yawata) was founded in 1901). This paper shows that this building can be the oldest building in existence using domestic steel in Japan on the following basis;

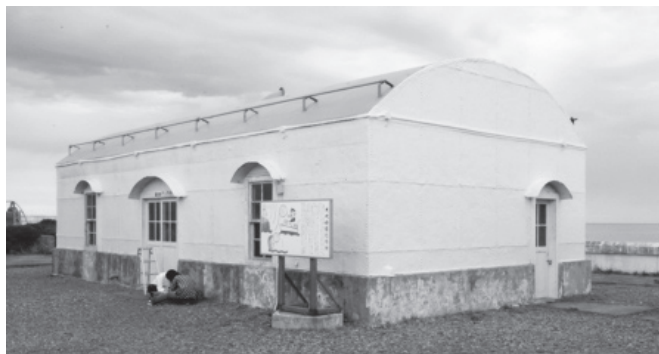
現存する旧犬吠埼霧信号所霧笛舎は、内法寸法において長辺 14.26 m、短辺 7.18 m の矩形平面の建物で、軒高<sup>注5)</sup>が布基礎天端から 3.94 m、最高天井高さが土間床面から 4.86 m となるヴォールト状の屋根を架けた鉄造平家の建物である（図 1）。霧笛舎は同じ敷地内に建つ煉瓦造の灯塔の東に位置し、長軸方向をほぼ南北に向けて置かれている。建物の壁と屋根はすべて鋼板リベット留めで作られ、防水剤が何層にも塗り重ねられており、また腰壁部分には全面的にコンクリートが打たれている。開口部の枠・建具はすべて木製で、窓は上げ下げ式のガラス建具が用いられ、扉を含むすべての開口部の上部には鋼板製の庇が付されている。

図 1 犬吠埼灯台霧笛舎 現状外観（西面・南面）

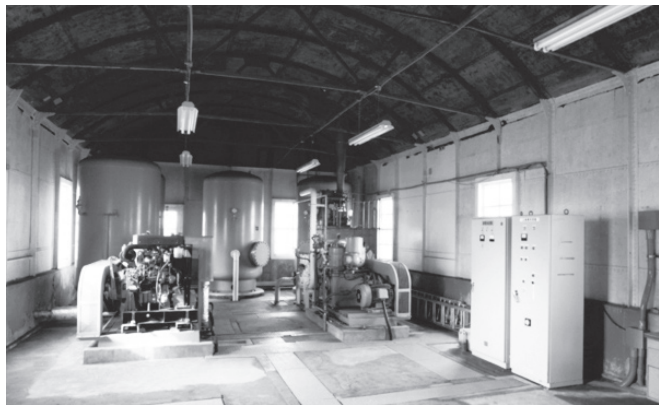
建物内部（図 2）は独立柱や間仕切り壁のない一室空間で、床を土間床とし、床面には機械基礎が設置され、配管用ピットが掘られている。小屋組には屋根面に沿った円弧状の上弦材と下弦材の間を「W字型」に結んだトラスがあり、室内に露出している（図 3）。壁面にはアングル材が 1.09 ～ 1.26 m 間隔で柱状に配され、壁の鋼板とリベット留めされている。この柱は足下がコンクリートの布基礎にアンカーされ<sup>注6)</sup>、上部は曲線状に切り抜かれた鋼板プレートを介して小屋組と一体化され、梁間方向の架構を形成している。このように、霧笛舎の構造形式はアングル材を主体とした骨組みと鋼板の屋根・壁をリベットで接合し一体化したものとなっており、他の建築構造形式に類似例を見ない特異な形式といえる。

図 2 犬吠埼灯台霧笛舎 現状内観（北側を見る）

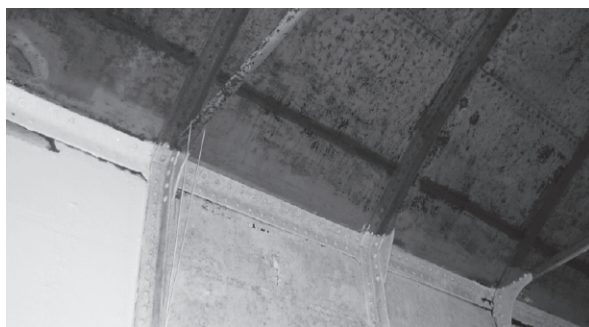
図7 霧笛舎内部軒廻り詳細(屋根面に筋状の溶接跡あり)

食している箇所が見られ、これは結露による腐食の可能性も考えられる。現存建物の軒廻りを見ると、外壁上部と内部の屋根面に筋状の溶接跡が確認でき(図6・図7)、また外形から判断して軒部には「く」の字状の鋼板が外部より被せられていることが予想されるが、これは軒先・ケラバの鋼板突出部を削除して腐食の進行を防ぐとともに、既に腐食した箇所を鋼板で補強したものと推察される(図8)。

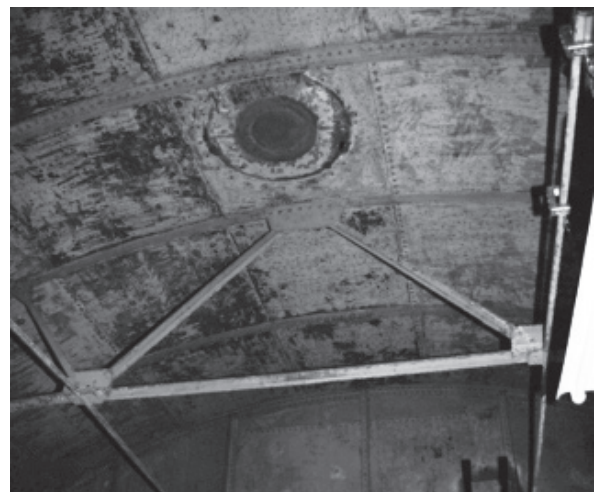
ラッパの位置については、竣工時はヴォールトの頂点にあったことが古写真および『航路標識管理所第四年報』の断面図から確認できるが、現状はヴォールトの頂点より東側(海側)に位置しており、これは機械設備の更新に伴い、ラッパの位置が変更されたものと考えられる。現存建物では竣工時にラッパがあったと思われる位置に大きな穴と後日塞がれた形跡を確認することができる(図9)。以上、軒廻りの補強跡やラッパ旧位置の補修跡などから判断して、現存建物の屋根鋼板もまた、当初材と考えられる。

図9 旧ラッパ位置の補修跡
