鉄骨置屋根体育館における立体トラス屋根の地震被害分析 SEISMIC DAMAGE EVALUATION OF SPACE FRAME ROOFS OF RC GYMNASIUMS

寺澤友貴^{*1}. 稲永匠悟^{*2}. 松井良太^{*3}. 竹内 徹*4 Yuki TERAZAWA, Shogo INANAGA, Ryota MATSUI and Toru TAKEUCHI

Keywords : Space Frame, Cantilevered RC wall, Member Fracture, Kumamoto Earthquake, School Gymnasium, Biaxial Seismic Inputs 立体トラス, RC片持架構,部材破断,熊本地震,学校体育館,2方向地震入力

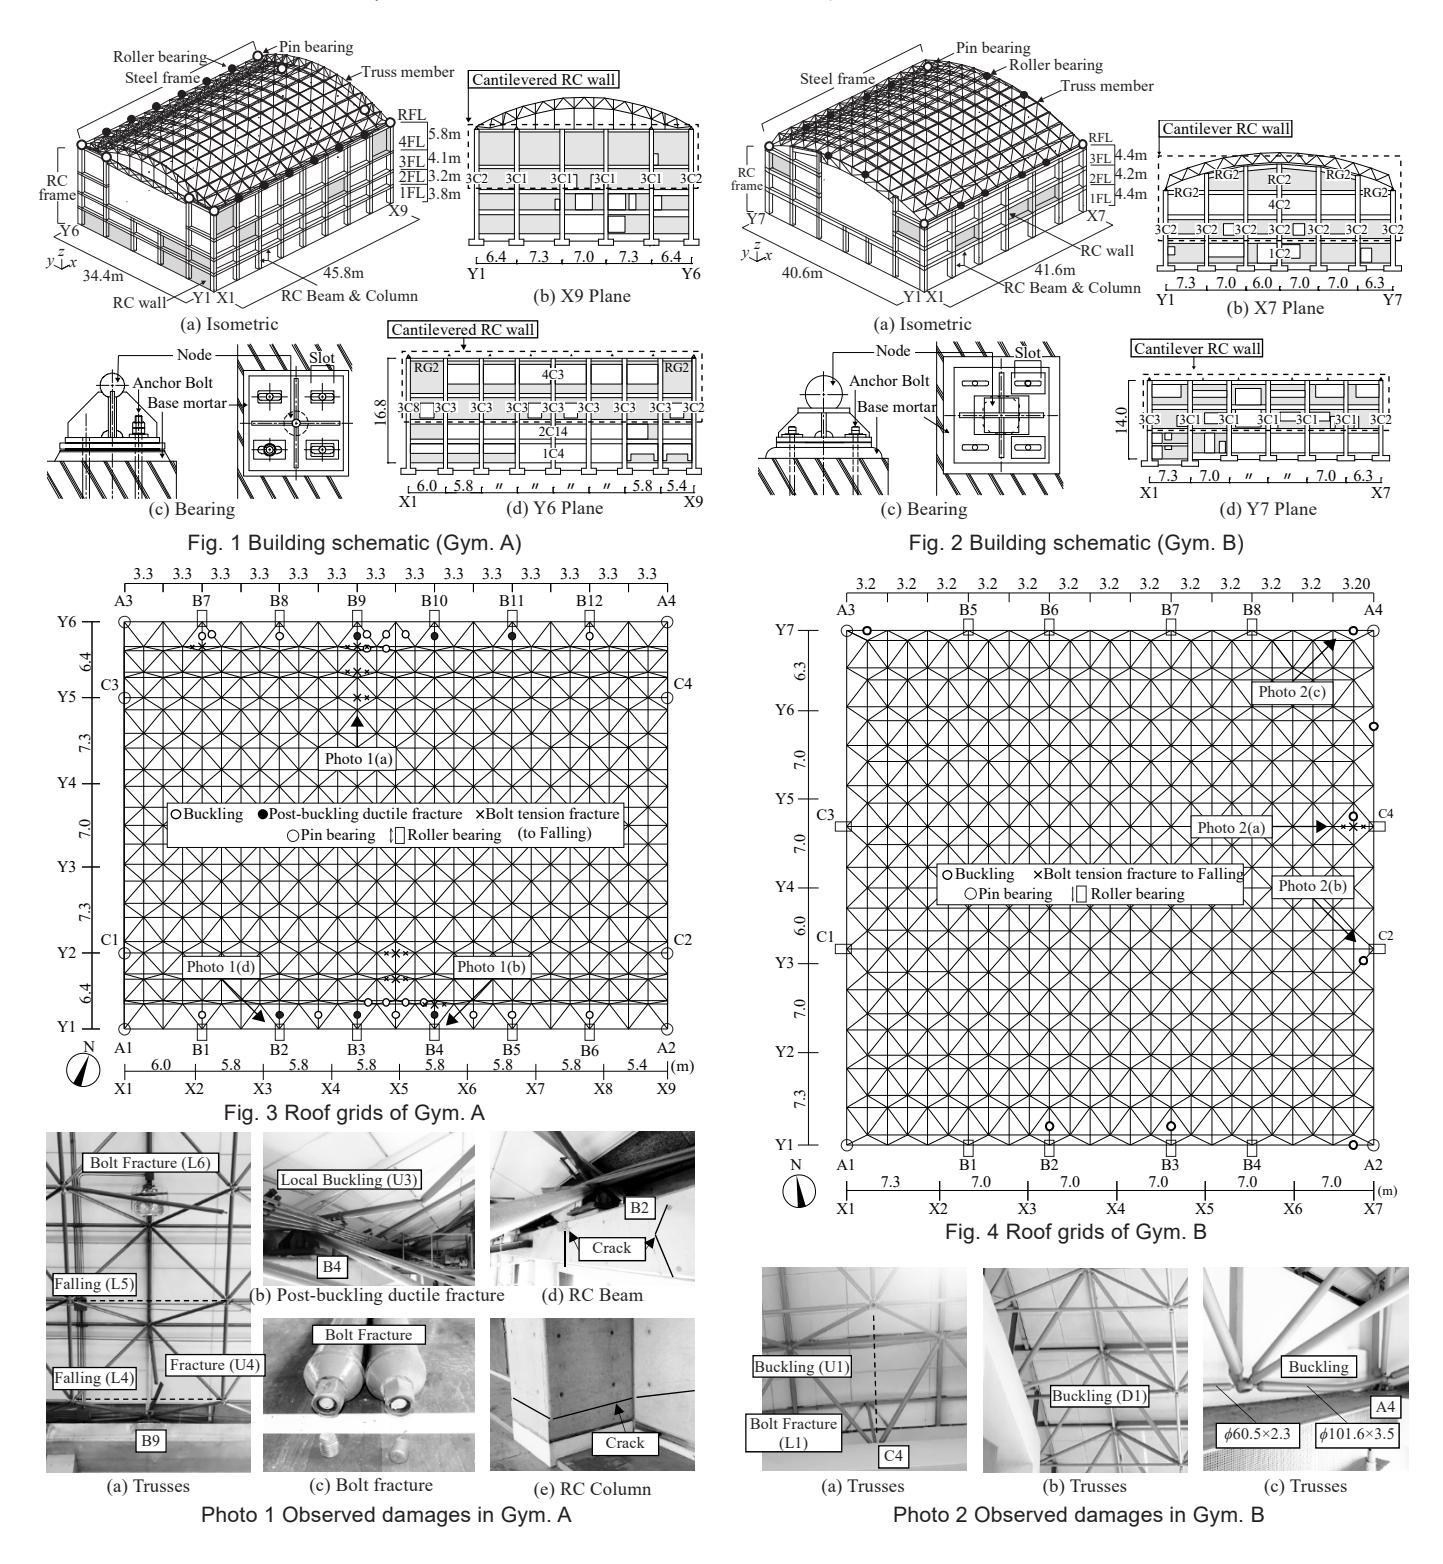
Fig. 1 と Fig. 2 に検討対象の被災体育館概要を示す。検討建物 は 1996~1997 年に建設されたシステムトラス屋根を有する RC 躯体 の学校体育館であり,それぞれ A 体育館(Gym. A), B 体育館(Gym. B)と呼ぶ。A 体育館は地上4 階建てで,1F~2F は各種教室を有する 壁付ラーメン構造,3F からx(桁行,屋根円筒)方向45.8 m,y(梁間, 屋根円周)方向34.4 m のアリーナである。B 体育館は地上3 階建て で,同様に2F からx方向41.6 m,y方向40.6 mのアリーナである。 屋根は共に円形鋼管を用いた複層円筒シェルで,四隅はピン支承, その他は主にルーズホール(long slotted hole)型ローラー支承で支持 され,A体育館は上弦材側,B体育館は下弦材側に支承を有する。 A体育館のCl~C4ピン支承部は屋根が鉄骨柱で支持されている。

Fig. 3 と Fig. 4 に明確な損傷が視認できた箇所を重ねた屋根伏図 を示す。Photo 1 と Photo 2 は被害写真の抜粋である。A 体育館は Y1, Y6 通り周辺, B 体育館はX7 通り周辺に被害が集中した。A 体 育館ではローラー支承列(Y1, Y6 通り)に接続する y 方向(梁間, 円 周 方向)の上弦材が母材中央部で著しい局部座屈変形を生じ

(Photo 1(b)), 一部は座屈後破断した(Photo 1(a))。該当する上弦材の 周囲では斜材に座屈たわみを生じている。さらに, B4, B9 ロー ラー支承付近の下弦材では, 計6本の接合部ボルトが破断し内5本 の部材が落下した(Photo 1(a) (c))。その他ローラー支承のルーズ ホール端接触による梁のひび割れ(Photo 1(d))や, RC 片持架構の柱 脚付近にひび割れ(Photo 1(e))が確認された。B 体育館でもルーズ ホール端までローラー支承が移動し, 妻壁近傍の y (桁行, 屋根円 筒)方向上弦材と斜材に座屈たわみ(Photo 2(b))や, 接合部ボルトの 破断と部材落下が確認された(Photo 2(a))。また, 四隅の支承部付近 で細い¢60.5×2.3が座屈せず, 太い¢101.6×3.5が座屈した(Photo 2(c))。 2.2 数値解析モデル

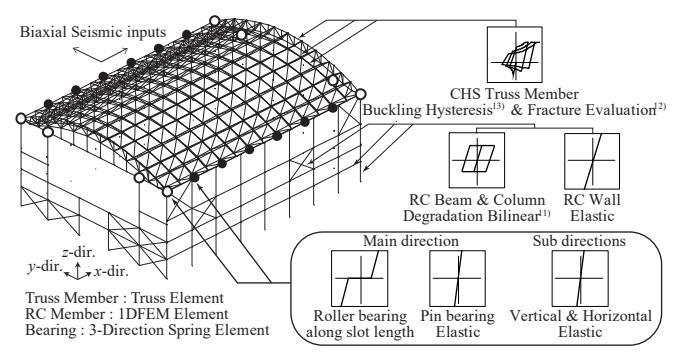
Fig. 5 Numerical simulation model schematic (ex. Gym. A) Table 1 Main member specifications

Fig.5にA体育館の数値解析モデルを示す。モデルは節点数約570, 部材数約 1800 の規模を有する。屋根応答への影響が小さい下層内 部の教室空間は簡略化し,アリーナ床の該当節点の回転を固定し剛 床とする¹²⁾。屋根部重量は A 体育館で 0.55 kN/m², B 体育館 0.80 kN/m², RC 躯体自重は 23.5 kN/m³で計算し,モデルの負担部分を節 点質量に換算して設定する。屋根は一部材一要素でモデル化する。

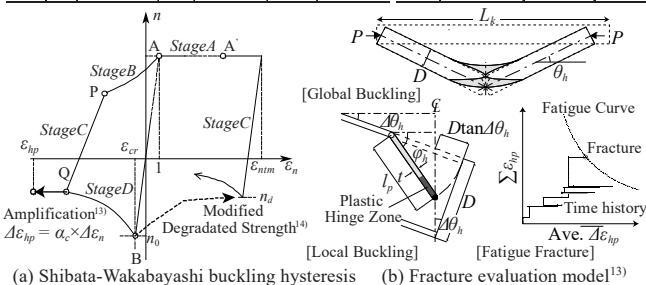
Fig. 6 Element schematic for CHS truss members

鋼管トラス部材は筆者らが提案する母材中央局部座屈部の破断を 表現したトラス要素¹³⁾でモデル化する。復元力特性は軸方向のみ圧 縮耐力の劣化を考慮した修正柴田・若林モデル¹⁴⁾を設定し,軸力に 対し幾何剛性を計算する。初期座屈耐力は両端ピン接合の短期許容 応力度とする。部材破断は部材全体の軸変形量に対し Fig. 6(b)に示 す力学モデルから局部座屈部に集中する塑性ひずみ_{6hp}を計算し, 時刻歴データをレインフロー法で処理してステップ毎の平均塑性歪 振幅値*Δ_{6hp}と*累積塑性歪値Σ_{6hp}を求め, Coffin-Manson 則の疲労曲線 (SS400)との比較から判定する。破断判定後は部材剛性を 10⁴倍, 部材力を零値に置き換える。同手法は静的実験,振動台実験, FEM 解析より径厚比 10~70 の範囲で適用性が確認されている^{15),16)}。 また,実被害でボルト破断が確認された部材は引張軸力が破断耐力 に達した時点で部材力を零値とし,ボルト破断の影響を検証する。

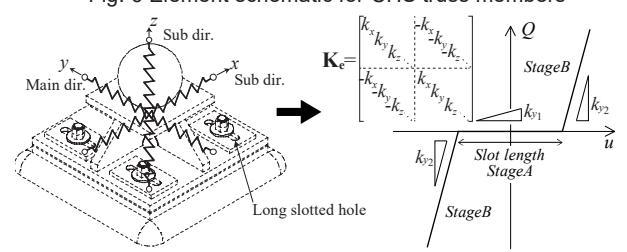
(a) Element schematic (b) Long slotted hole bearing hysteresis Fig. 7 Three-dimensional spring element used as a roof bearing Table 2 Bearing specifications

支承部は3方向並進バネ要素としてモデル化する。Fig.7に示す ように、同モデルは3本の軸バネで構成され、12×12の要素剛性マ トリクスの並進成分のみ非零値として接線剛性を計算する。各軸バ ネは直交を仮定し、独立した復元力特性を設定する(Fig.5)。ルーズ ホール型ローラー支承のローラー方向は、ローラー支承として滑走 する Stage A と、端部にアンカーボルトが接触して反力を生じる Stage B で構成される履歴を設定する(Fig.7(b))。本論ではアンカー ボルトの塑性化は考慮せず、復元力特性は非線形弾性的な履歴とし、 負担荷重は要素節点間の相対変位のみで決定される。ルーズホール 端接触前は剛性 k_{y1} =1.0×10⁹ kN/mm とし、接触後の剛性 k_2 はピン支 承の部材実験結果 [¬]を参照し、アンカーボルトの本数 *n*、有効長さ *L*、断面積 *A*、最大強度 σ_u より k_{y2} = $nA\sigma_u/L$ で計算した。支承部諸元 は Table 2 に示す通りである。なお、本論と同様の検証を汎用プロ グラムで行う場合はリンク要素や弾性連結要素で代用が可能である。

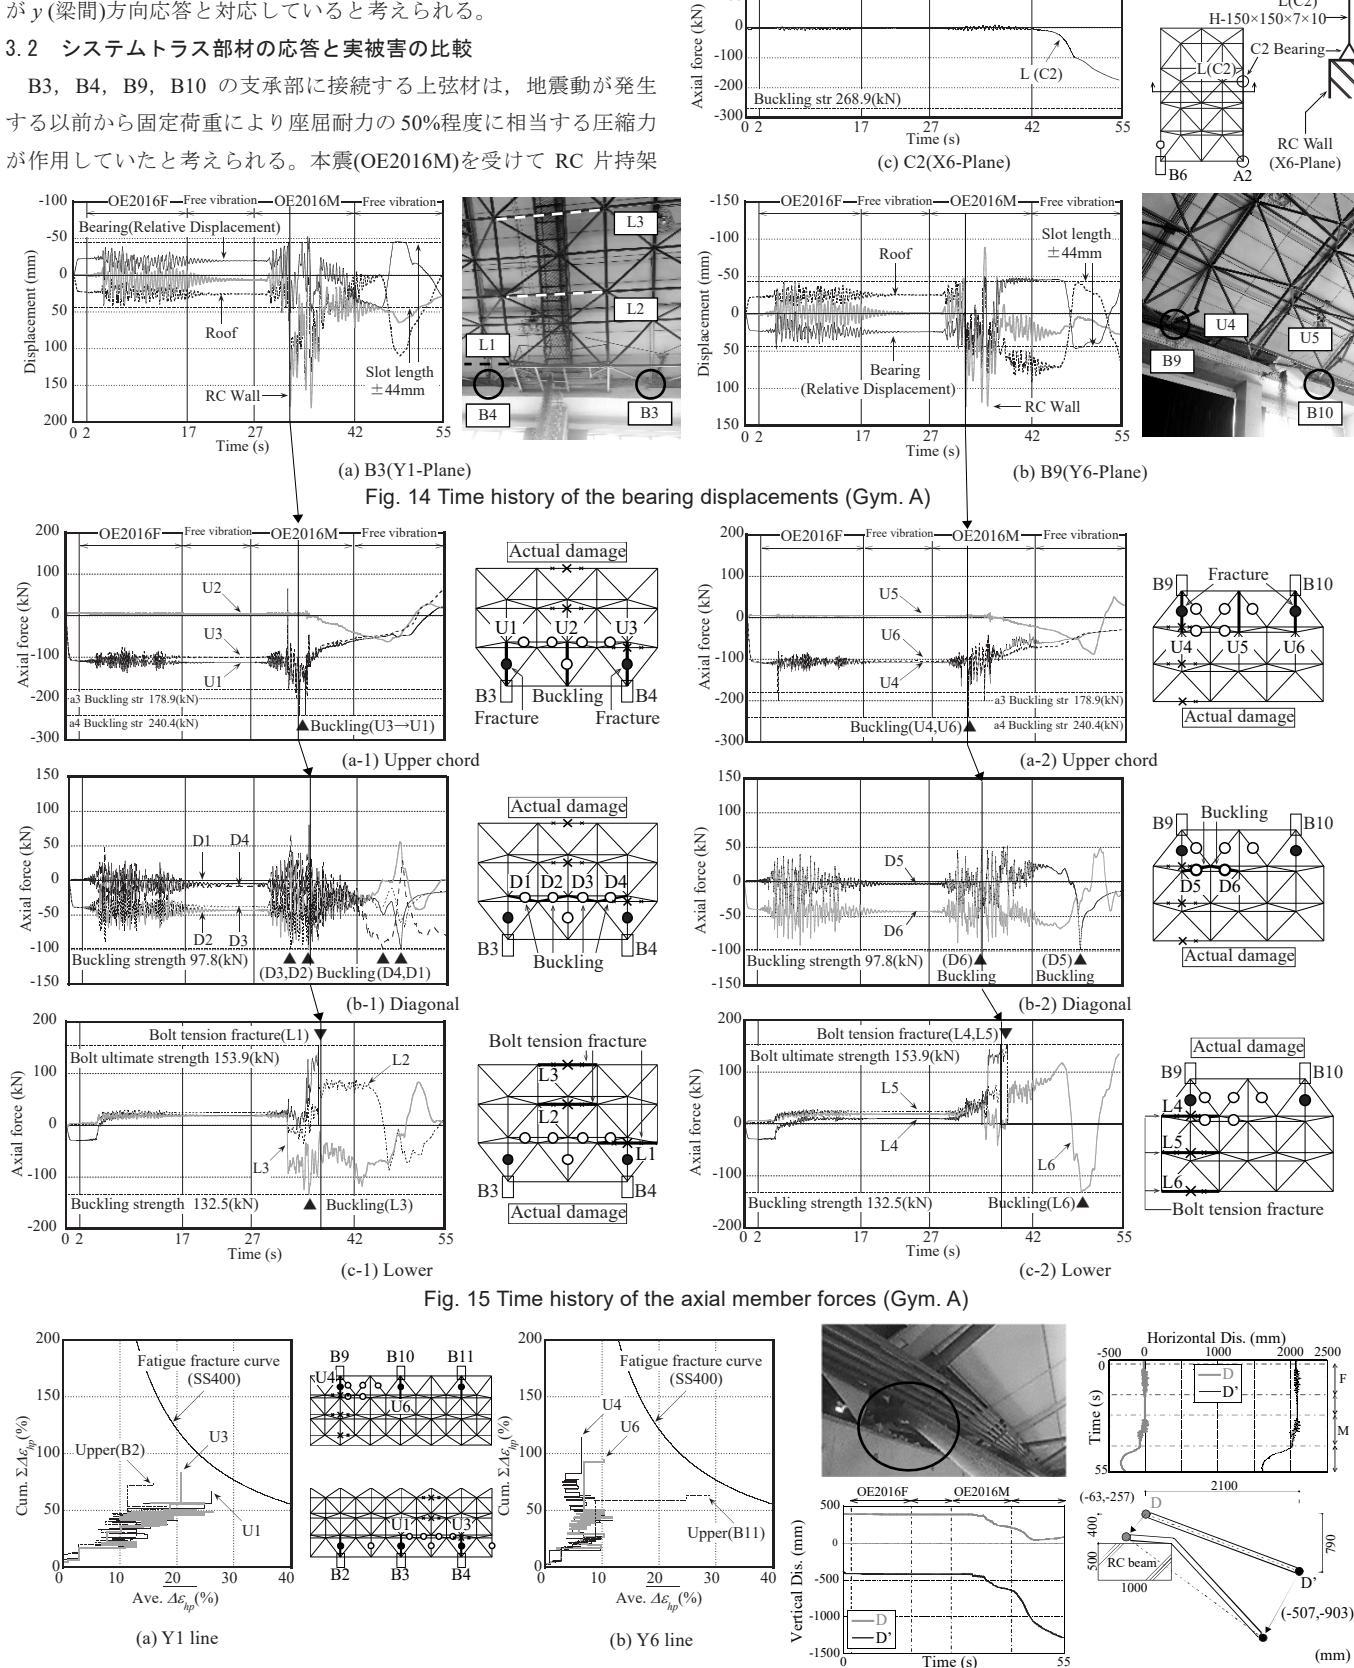
Fig. 16 Comparison of the local plastic strains in the roof members

構の構面外応答が卓越すると、固定荷重により圧縮力を受けていた 上弦材 U1, U3, U4, U6 (Fig. 15(a-1)(a-2)), および斜材 D2, D3(Fig. 15(b-1)(b-2))に、30s 近傍で支承部反力が伝達されほぼ同時 に圧縮力の増大に伴い座屈が発生する。このように上弦材と斜材が 座屈すると梁間方向の支持能力が失われ、y(梁間)方向からx(桁行) 方向へ経路を変えて固定荷重が伝達され、下弦材 L1、L4 (Fig. 15(c-1)(c-2))へ作用する引張力が急増しボルト破断に至る。 Photo 1 および Fig. 15(a-1)で示した下弦材 L1, L4, L5 はボルト破断 により落下しており、Fig. 15(c-2)の結果はこの地震被害と対応して いる。なお、部材L2やL6はともに数値解析上はボルト破断と判定 されていないが、他のボルト破断に伴ない作用軸力はボルト破断耐 力の 60~80%まで上昇しており, Photo 1 の部材落下した被害を概 ね捉えられていると考えられる。これより、2.1節で述べた A 体育 館の下弦材が連続して落下した被害は、L1やL4のボルト破断によ り誘発されたためと考えられる。また、Fig.16の局部座屈部の塑性 歪振幅の軌跡に示すように、本震入力後の自由振動中(42 s~)に、上 弦材 U1, U3 や, B2, B11 支承部に繋がる上弦材は破断寸前となる。 以上の応答の様相は、実被害の傾向と概ね対応している。

一方,被害報告にあった支承部間の斜材や,支承部に接続しない 上弦材は解析上座屈していない。これらの部材は Fig. 17 に示すよ うに幾何学的に RC 梁と重なる程度に大きく変位しており,実際の 接触痕も考慮すると, RC 梁との接触により生じたものと推測され る。

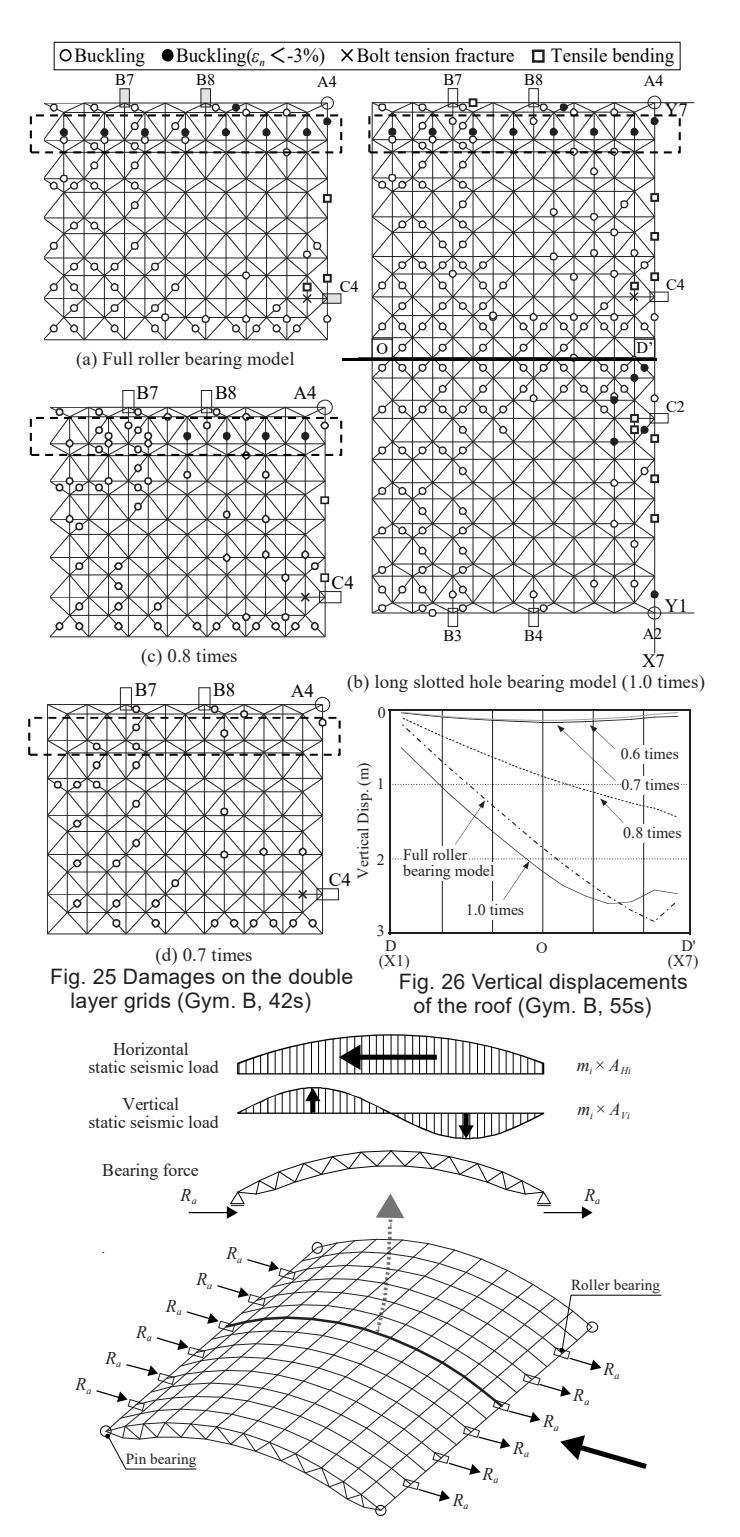
Fig. 27 Numerical model & Equivalent static seismic load schematic

Fig. 27 に検討概要を示す。外力は AIJ 指針¹⁸⁾の屋根面逆対称 1 波 モードの等価静的地震荷重と,文献 2)の支承部反力評価式を用いる。 本章では市販プログラムの MIDAS を用いた。

等価静的地震荷重^{19), 20}は、初めに屋根を剛体と見做したときの 建物軒高の代表水平応答加速度 A_{eq} を計算し、次に質量比 R_M (=基 礎を除いた全重量 M_0 /屋根重量 M_R)と周期比 R_T (建物全体の倒れ込 み周期 T_0 /屋根面モデルの逆対称1波モード周期 T_R)に基づき応答 増幅率 F_H と F_V を計算し、続いて座標関数(円筒シェルで卓越する逆 対称1波モードの刺激関数を模擬する)に基づき節点応答加速度 A_H と A_V を計算し、最後に節点質量mを乗じて求める。 A_{eq} は告示に相 当するせん断力係数 C_R (= $Z R_t A_R C_0$)に下部構造の塑性エネルギー 吸収性能 D_s (本章は 0.35)と重力加速度を乗じて求める。対象の体育 館は R_M >1.2 かつ R_T <1.5 であり、計算式は式(1)~式(6)を用いる。 ここに θ は屋根半開角である。計算諸元はTable 3 に示す。なお、 等価静的地震荷重は全周ピン支持の屋根を対象に提案された評価法 であるが、本論では側面がローラー支持された屋根に適用している。

Fig. 27 に示すように、屋根は4 隅ピン支持、その他はローラー支持とし、ローラー支承に RC 片持架構から伝達される反力 R_aを加力する。なお、ローラー支承は可動範囲(ルーズホール長さ)を考慮せず、周辺部材の内力が釣合う位置まで移動して停止する。

Fig. 28 に A 体育館の耐力余裕度を示す。荷重ケースについて, 同図(a)は①固定荷重+屋根用等価静的地震荷重, 同図(b)は②固定荷 重+RC 片持架構の構面外応答に基づく静的な支承部反力, 同図(c) は③固定荷重+屋根用等価静的地震荷重+RC 片持架構の構面外応答 に基づく静的な支承部反力に対応する。①のみでは斜材に多く座屈 が検出され, ②のみでは接続する上弦材だけ座屈が検出され, ③の 場合が実被害に最も近い。Fig. 29 に B 体育館の結果を示すが, B 体 育館も③が最も実被害の傾向と対応する。AIJ 指針¹⁸⁾や文献 2)では, ①または②の設計・評価方法が個別に提案されており, 本体育館の ような被害を簡便に評価するためには, 両者を組合せた③が y 方向 の上弦材と周辺斜材の被害の有無をスクリーニングする手法として 有効と考えられる。ただし, 以上は静的応力解析を用いた耐力余裕 度の検討手法であり, 部材の座屈後の経時的な損傷進展は考慮され ていない点に留意する必要がある。
